INFORME GEOTÉCNICO

Proyecto: Planta de Tratamiento de Aguas Residuales, Pegueros.

Ubicación: Pegueros, Mpio. De Tepatitlán de Morelos, Jalisco.

Informe N°: 68/08.

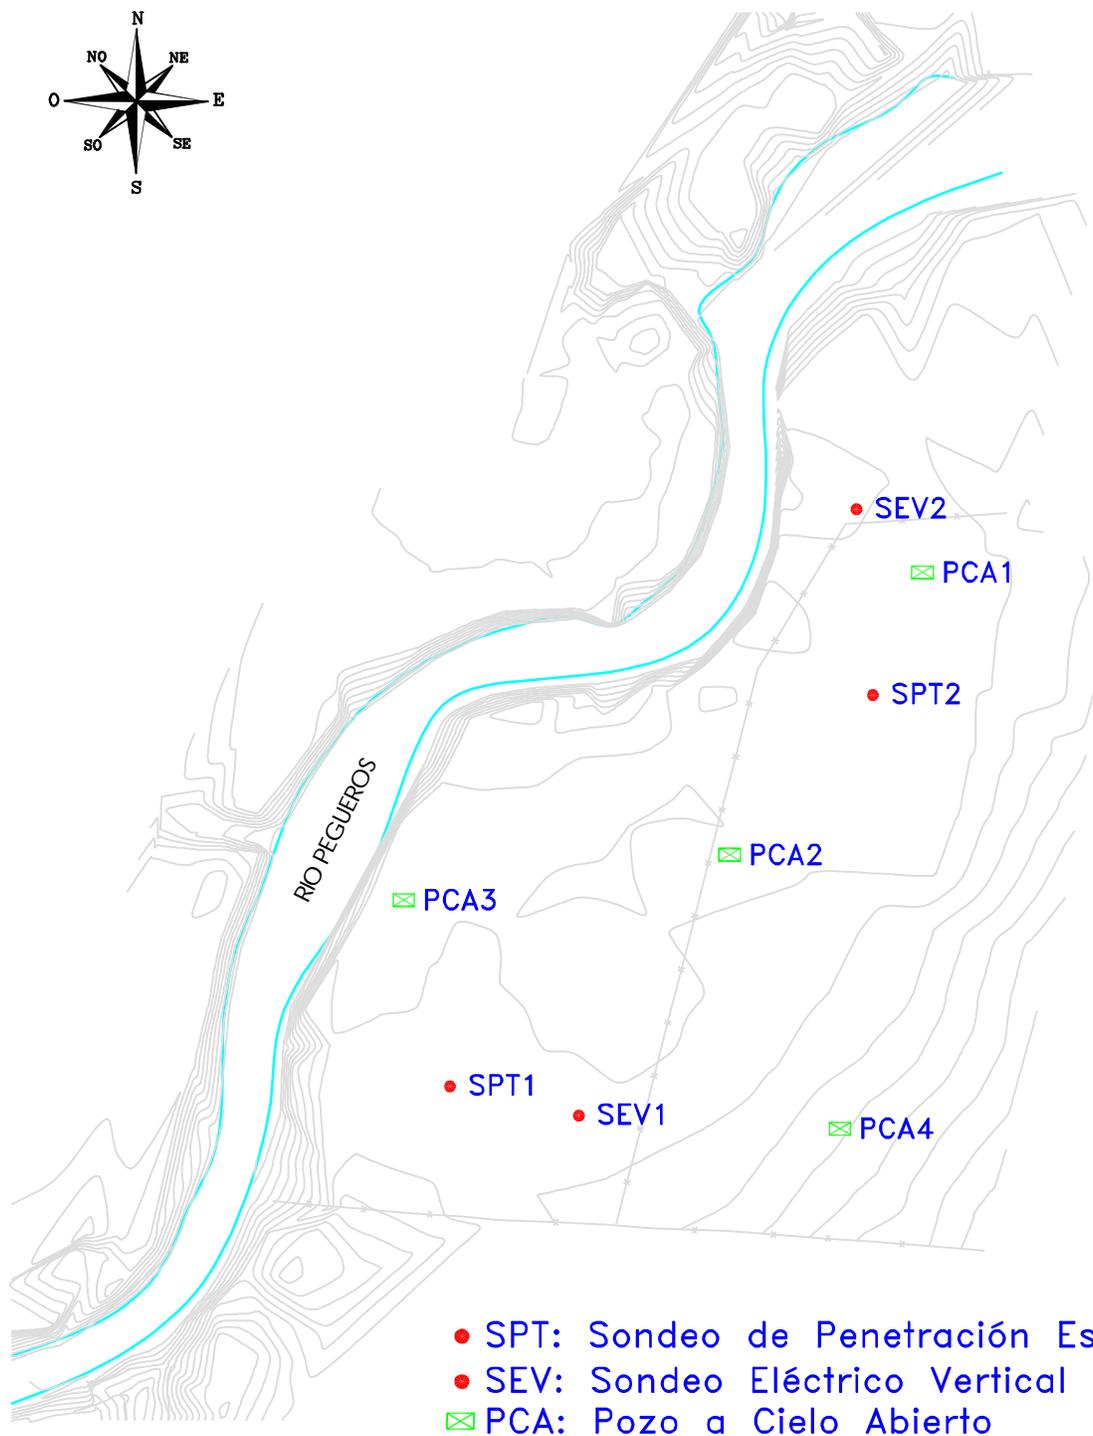
Figura 1

En la figura 1 se presenta la ubicación de los sondeos exploratorios, pozos a cielo abierto y sondeos eléctricos verticales.

UBICACIÓN DE LOS SONDEOS EXPLORATORIOS, POZOS A CIELO ABIERTO Y SONDEOS ELÉCTRICOS VERTICALES

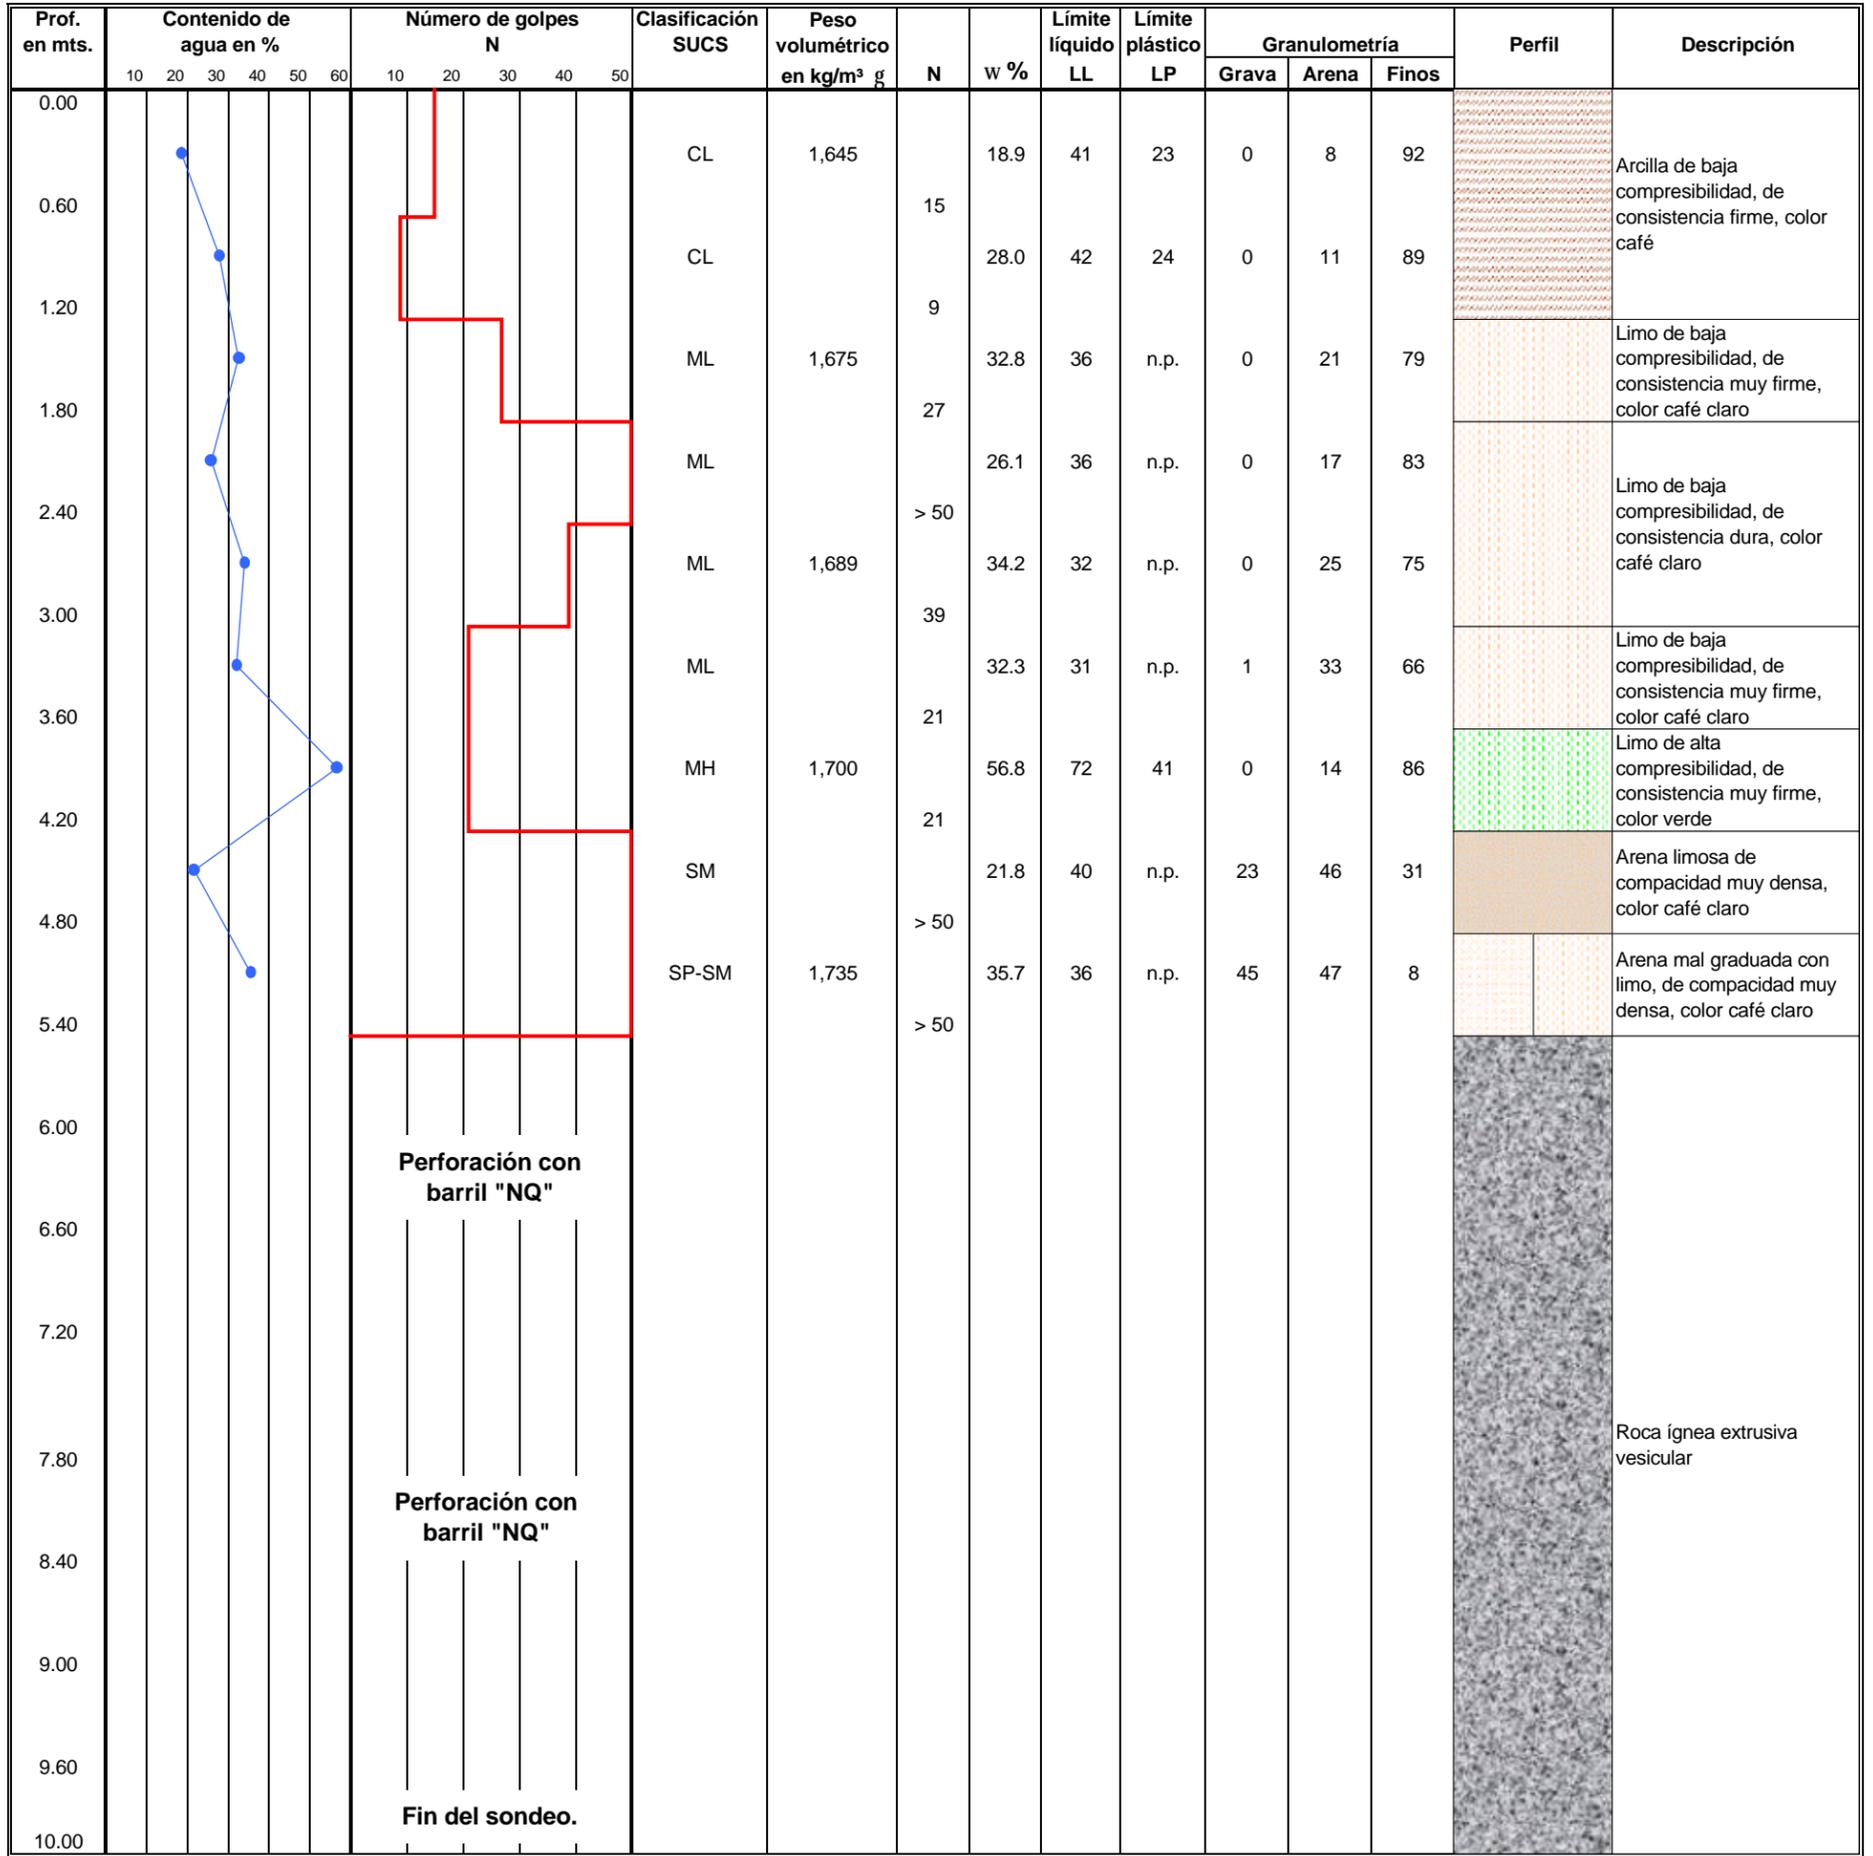
Figura 2

Sondeo: Uno, SPT1

Sondeo Uno, SPT1:

- I. Iniciando en la superficie y hasta 120 metros, se encontró arcilla de baja compresibilidad de consistencia firme color café.
- II. De 1.20 a 1.80, se tiene limo de baja compresibilidad de consistencia muy firme color café claro.

- III. De 1.80 a 3.00 metros de profundidad, se recuperó limo de baja compresibilidad de consistencia dura color café claro.
- IV. El siguiente estrato de 3.00 a 3.60, existe limo de baja compresibilidad de consistencia muy firme color café claro.

- V. De 3.60 a 4.20 metros, se apreció limo de alta compresibilidad de consistencia muy firme color verde.
- VI. De 4.20 a 4.80, se encontró arena limosa de compacidad muy densa color café claro.

- VII. De 4.80 a 5.40 metros, se presentó arena mal graduada con limo, de compacidad muy densa color café claro.
- VIII. Por debajo de este estrato y hasta la profundidad explorada de 8.00 metros, se detectó roca ígnea extrusiva vesicular.

En todo el sondeo los contenidos de agua variaron entre el 18.9 % y 56.8 %. Los límites líquidos están comprendidos entre 31 y 72. Solo tres muestras presentaron límite plástico y variaron entre 23 y 41. El nivel de aguas freáticas no se localizó a la profundidad explorada.

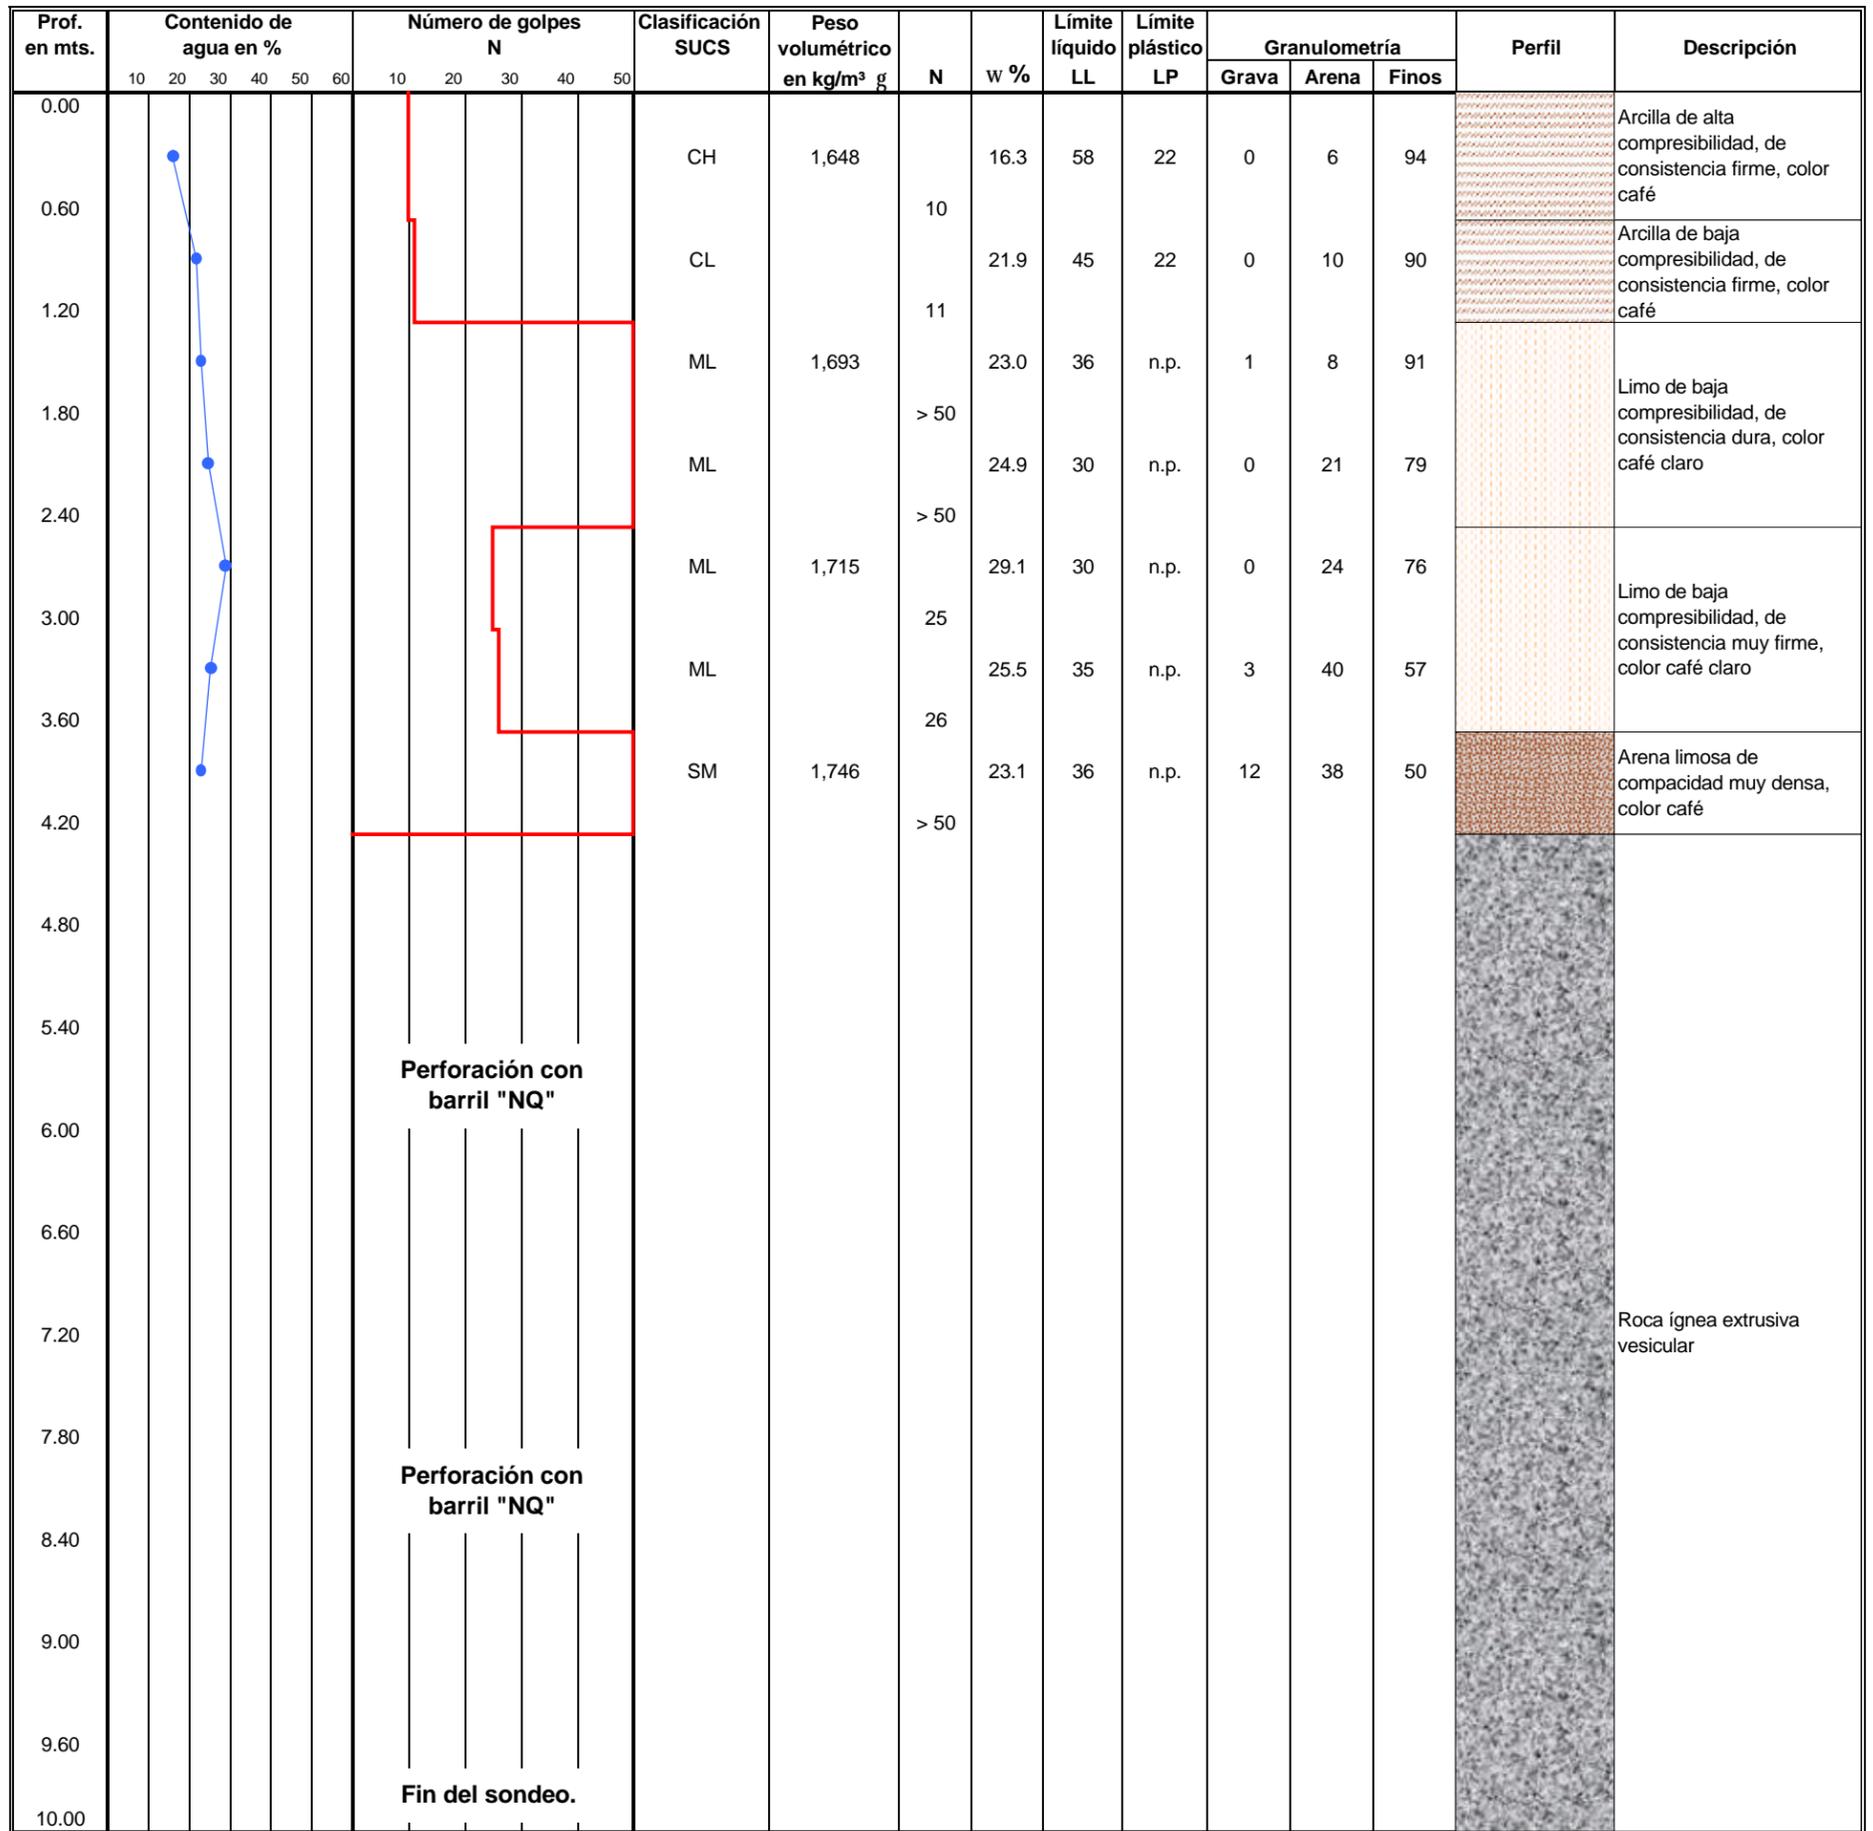
Figura 3

Sondeo: Dos, SPT2

Sondeo Dos, SPT2:

- I. Desde la superficie y hasta 0.60 metros, se apreció arcilla de alta compresibilidad de consistencia firme color café.
- II. De 0.60 a 1.20, existe arcilla de baja compresibilidad de consistencia firme color café.
- III. Continuando con la exploración de 1.20 a 2.40 metros de profundidad, se encontró limo de baja compresibilidad de consistencia dura color café claro.
- IV. De 2.40 a 3.60, se detectó limo de baja compresibilidad de consistencia muy firme color café claro.
- V. De 3.60 a 4.20 metros, se tiene arena limosa de compacidad muy densa color café.
- VI. Por último, de 4.20 y hasta 8.00, se recuperó roca ígnea extrusiva vesicular.

En todo el sondeo los contenidos de agua variaron entre el 16.3 % y 29.1 %. Los límites líquidos están comprendidos entre 30 y 58. Solo dos muestras presentaron límite plástico y fue de 22. El nivel de aguas freáticas no se localizó a la profundidad explorada.

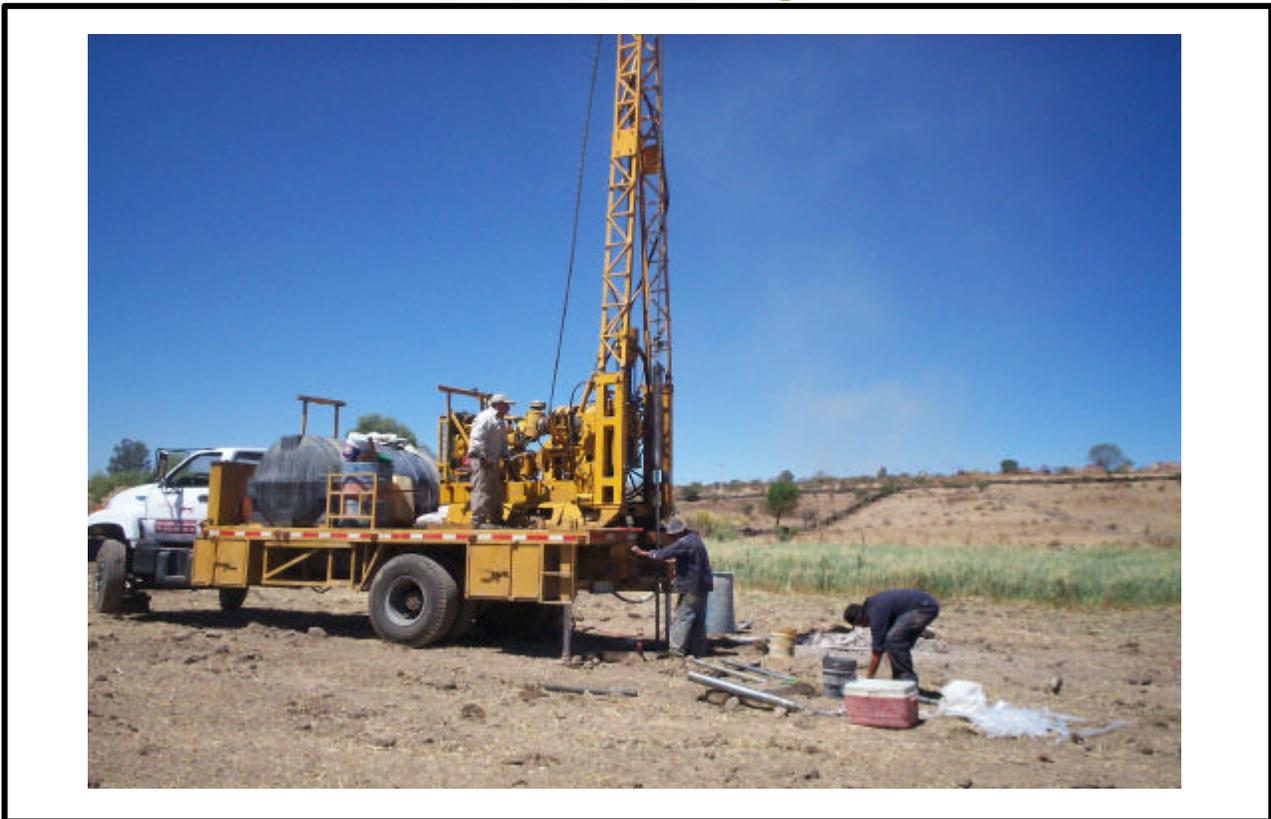
Foto 1

Proyecto: Planta de Tratamiento de Aguas Residuales, Pegueros, Jalisco
La perforadora Long year modelo 44 sobre un camión Kodiak en el sondeo uno, **SPT1**

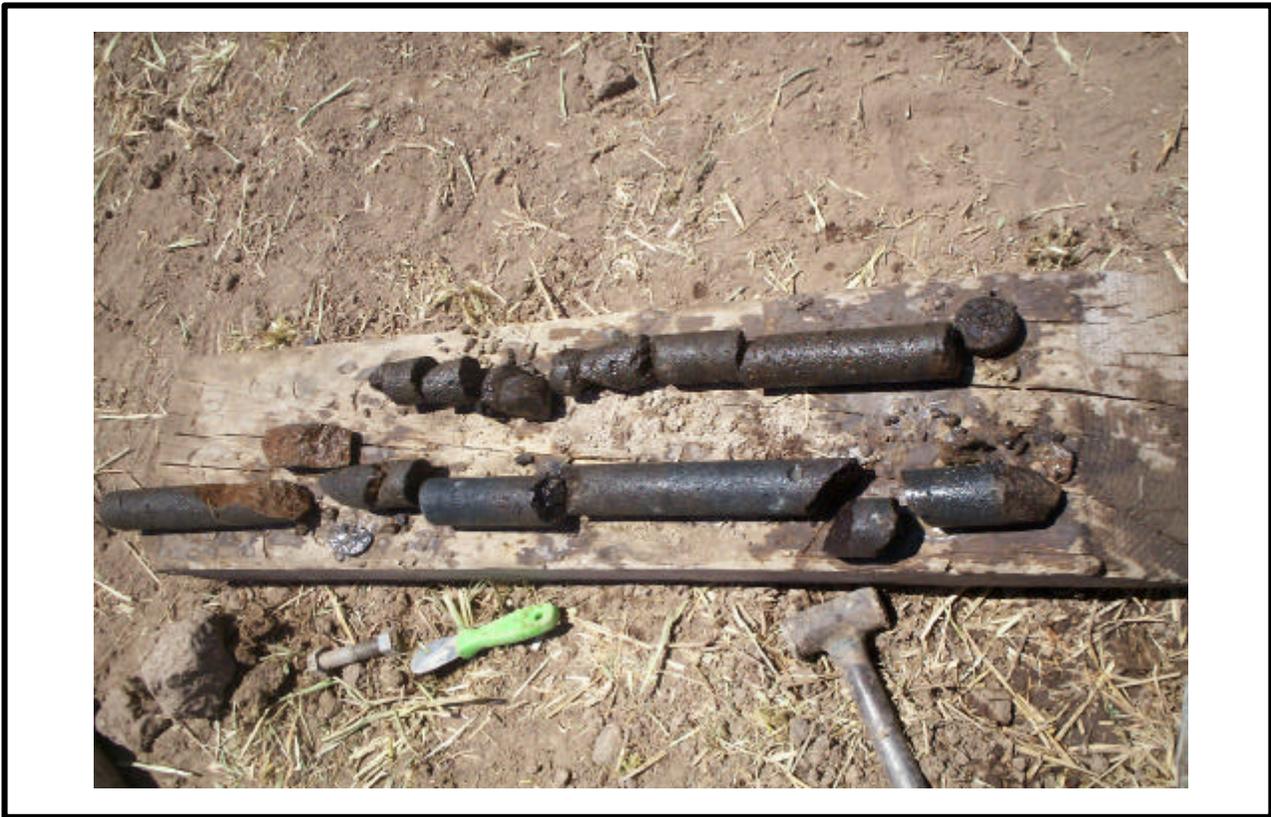
Foto 2

Proyecto: Planta de Tratamiento de Aguas Residuales, Pegueros, Jalisco
Muestra de roca (basalto) recuperada en el sondeo uno, **SPT1**

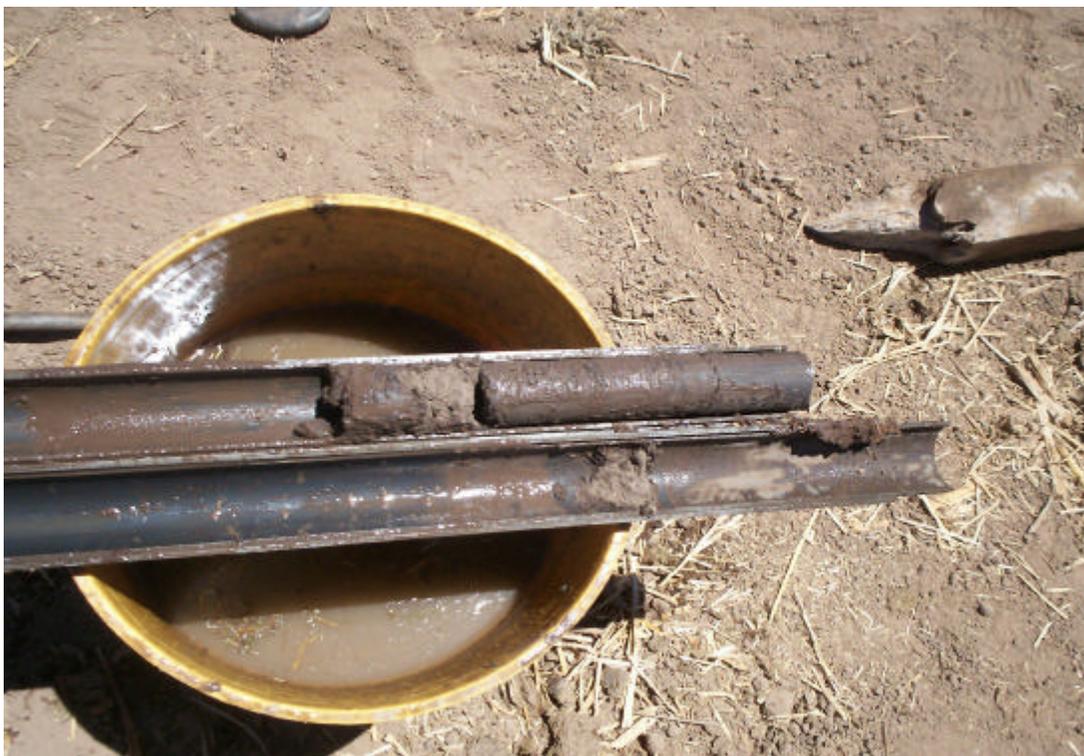
Foto 4

Proyecto: Planta de Tratamiento de Aguas Residuales, Pegueros, Jalisco
El penetrómetro estándar con una muestra de suelo

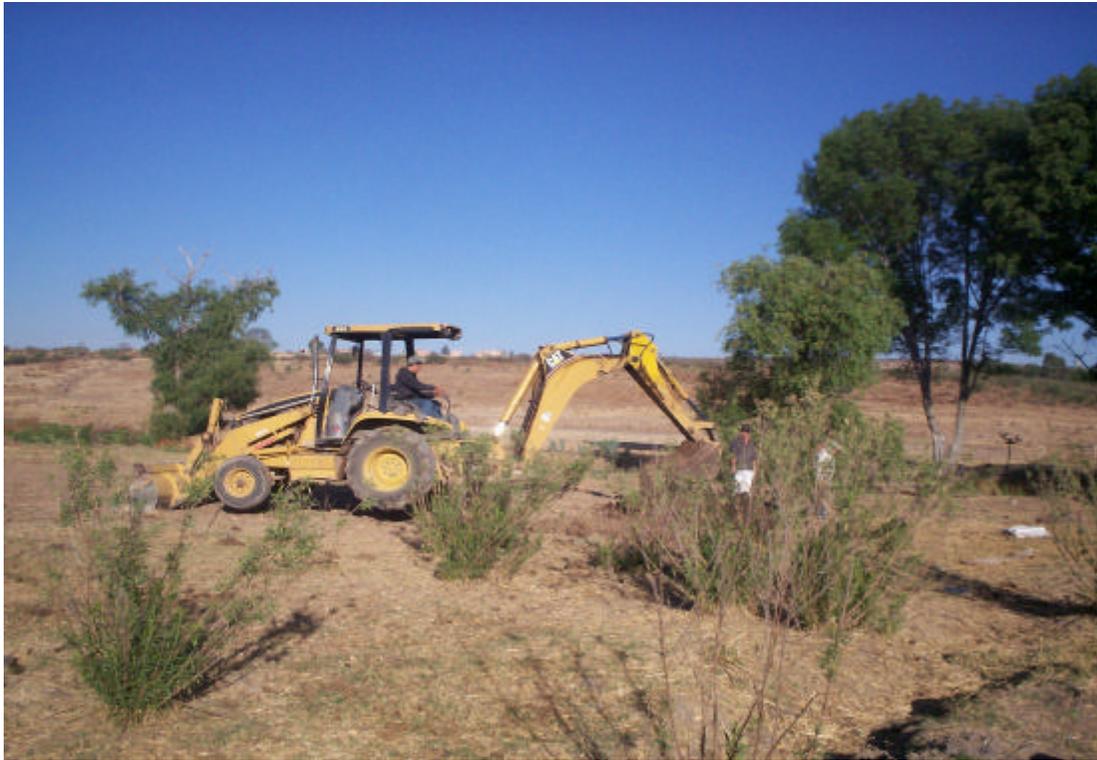
Foto 5

Proyecto: Planta de Tratamiento de Aguas Residuales, Pegueros, Jalisco
La máquina retroexcavadora ubicada en el pozo a cielo abierto uno, **PCA1**

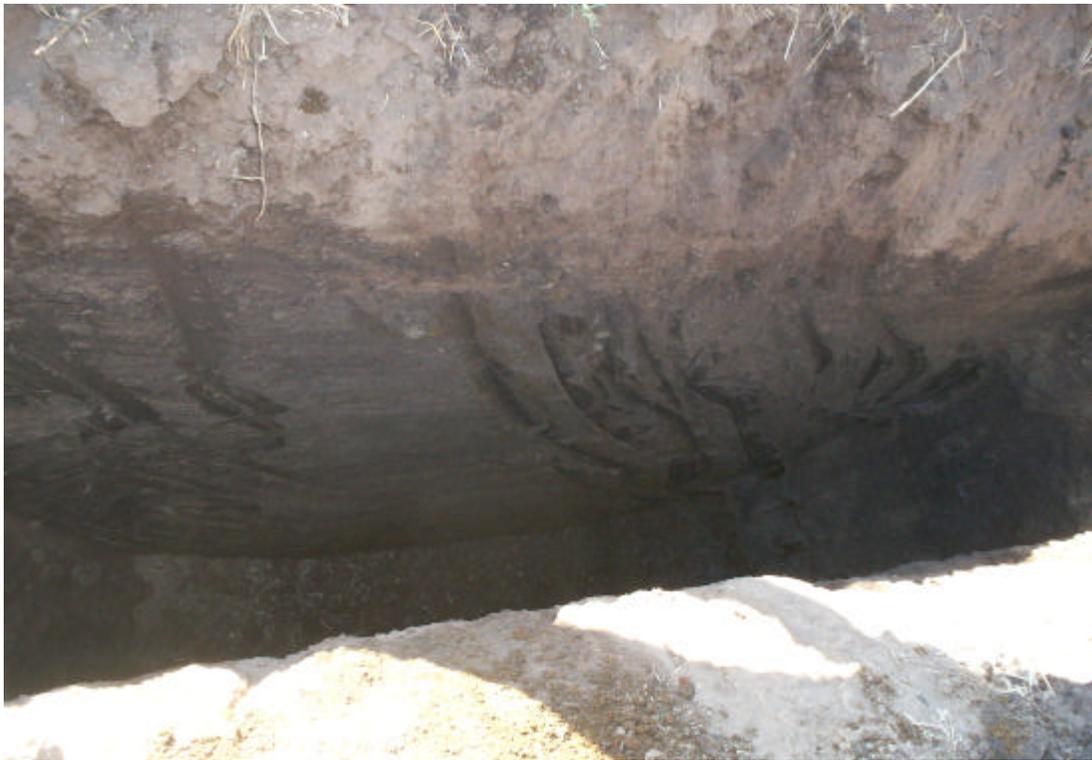
Foto 6

Proyecto: Planta de Tratamiento de Aguas Residuales, Pegueros, Jalisco
La excavación realizada en el **PCA1**

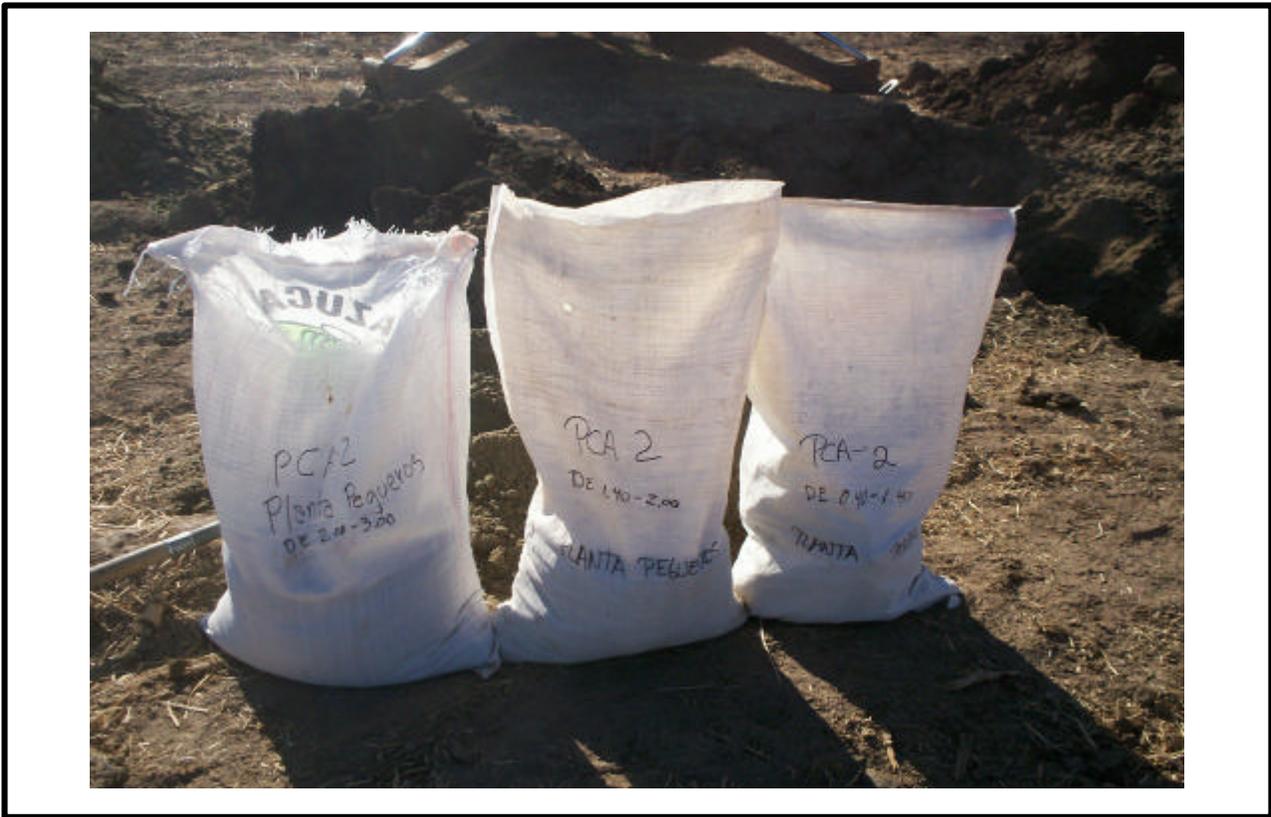
Foto 8

Proyecto: Planta de Tratamiento de Aguas Residuales, Pegueros, Jalisco
Muestras de suelo recuperadas del PCA2

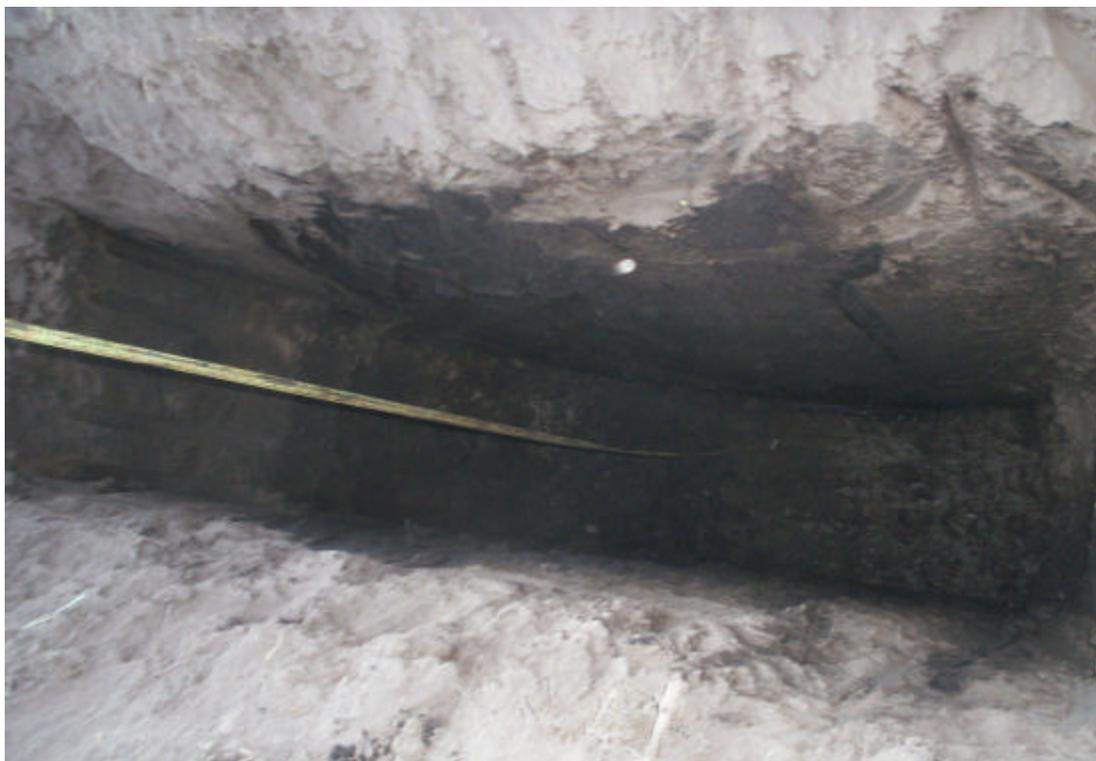
Foto 10

Proyecto: Planta de Tratamiento de Aguas Residuales, Pegueros, Jalisco
Medición de la estratigrafía del pozo a cielo abierto tres, PCA3

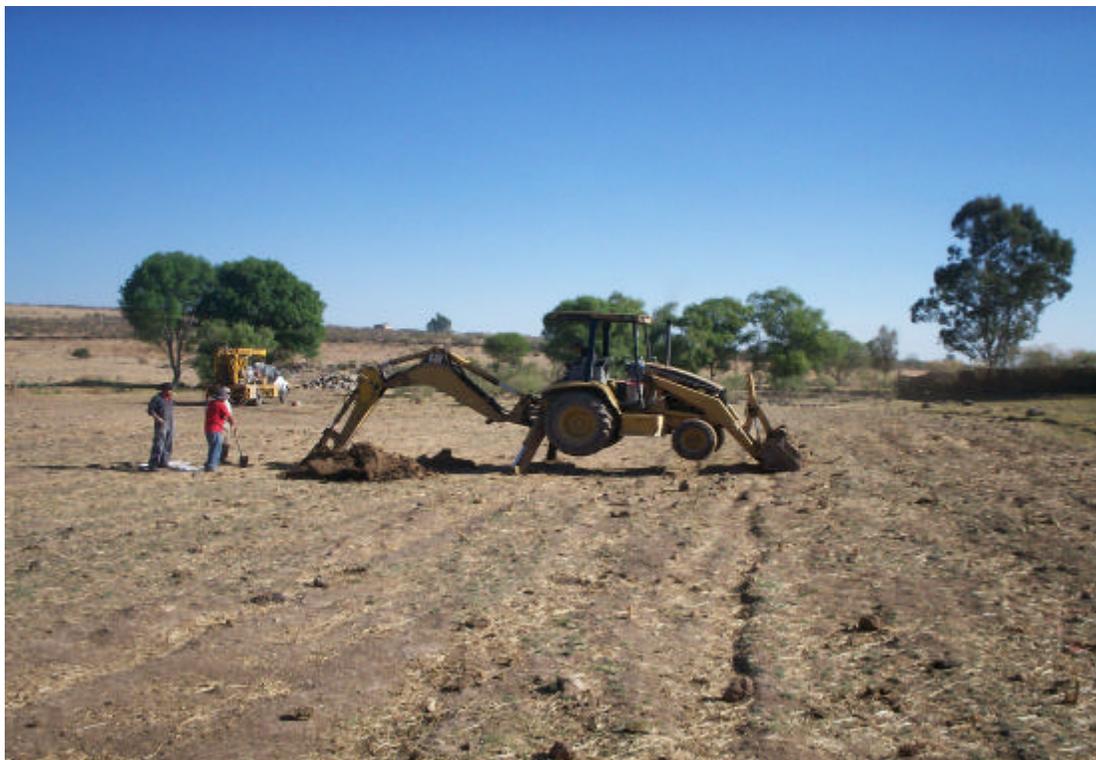
Foto 11

Proyecto: Planta de Tratamiento de Aguas Residuales, Pegueros, Jalisco
Trabajos de campo con la retroexcavadora en el **PCA4**

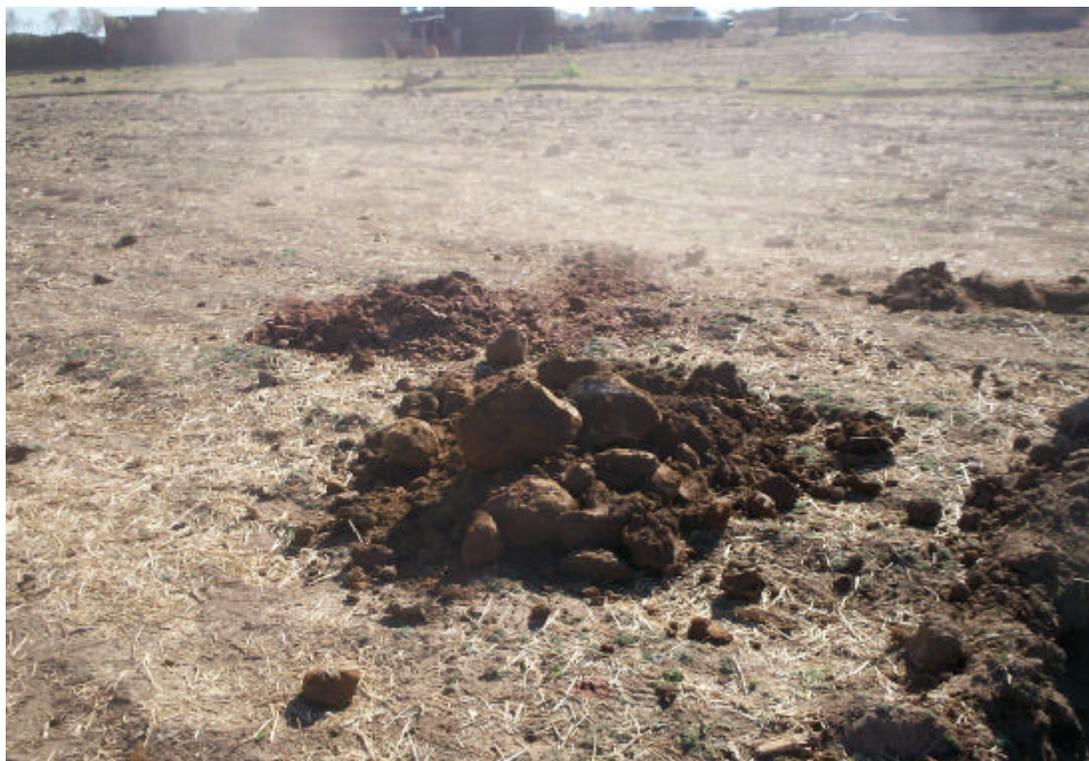
Foto 12

Proyecto: Planta de Tratamiento de Aguas Residuales, Pegueros, Jalisco
Se observan algunos boleos extraídos del pozo a cielo abierto cuatro, **PCA4**

- III. De 1.10 a 1.70 metros, se recuperó grava arcillosa color café con boleos, con las siguientes características: límite líquido de 60, índice plástico de 31, contracción lineal 5.4, Peso Especifico Seco Suelto de $1,213 \text{ kg/m}^3$ y Peso Especifico Seco Máximo de $1,689 \text{ kg/m}^3$.
